报告编号: CSA2222200078

芜湖市老干部活动中心 A 楼  
结构安全性和抗震鉴定报告

二〇二二年八月十九日

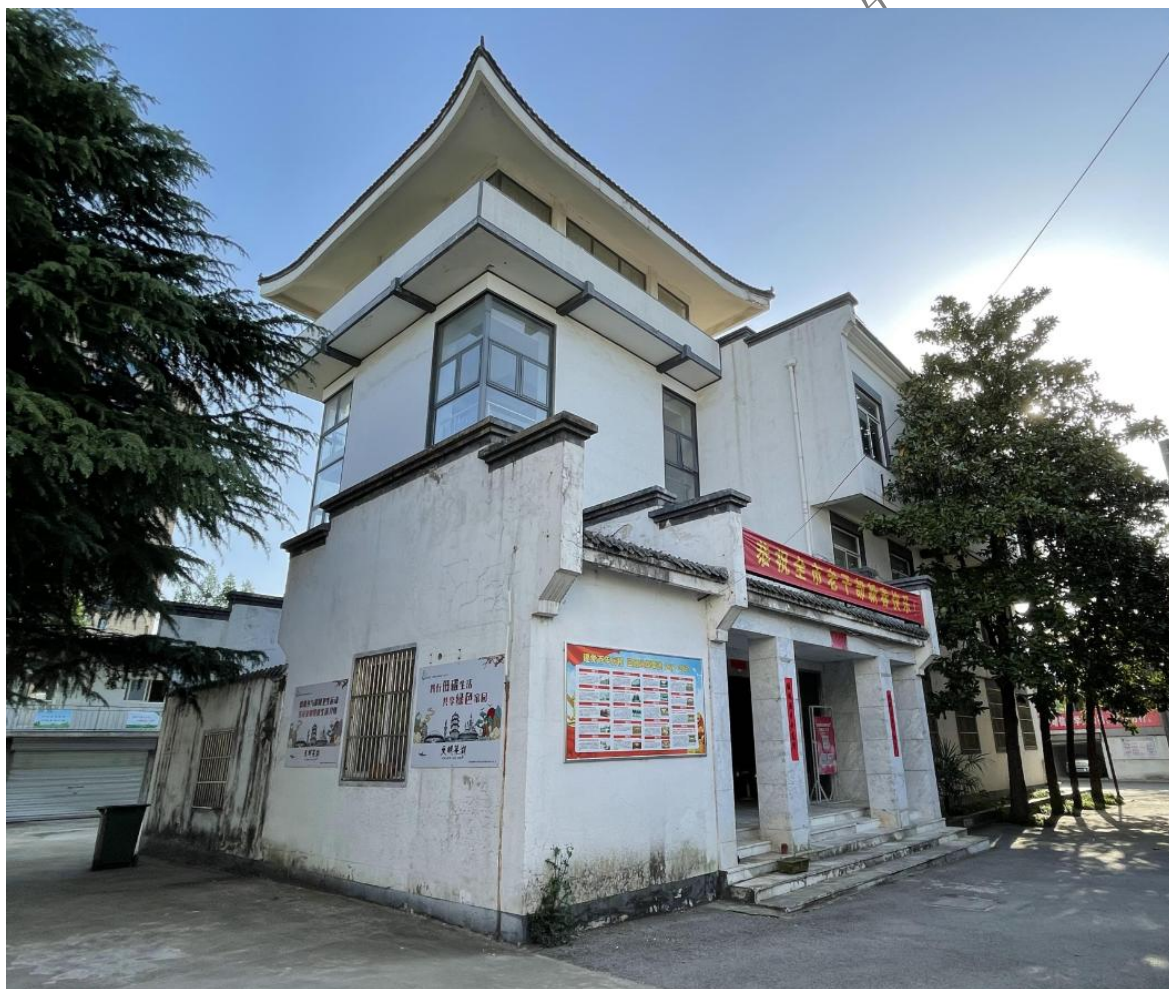
图 1.1 建筑外观现状图
