报告编号: CSA2221000078

芜湖市老干部活动中心 B 楼

# 结构安全性和抗震鉴定报告

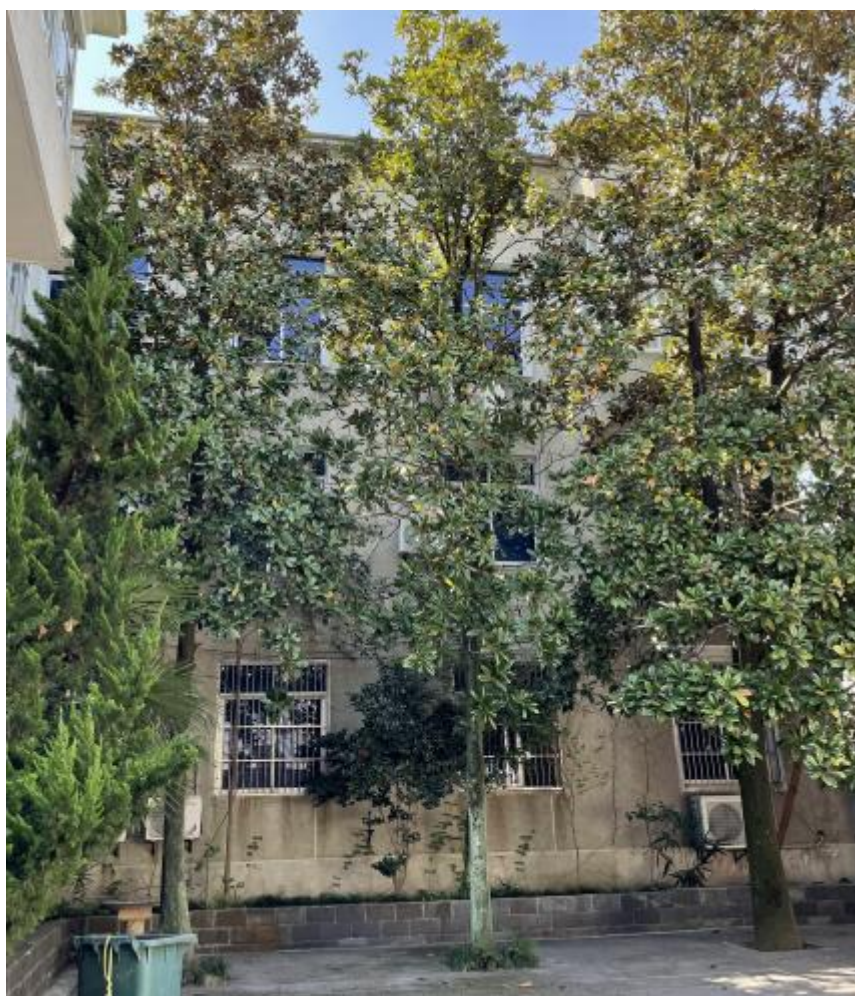
图 1.1 建筑外观现状图

- 1) 该建筑结构形式为三层砌体结构，基础形式为条形基础。
- 2) 经现场调查，该建筑楼面为预制板、屋面为现浇板，墙体采用普通砖进行砌筑，承重墙体厚为 240mm；屋盖处设有大梁，房屋四角设有构造柱；室内地坪表面平整良好，主体结构暂未发现不适于继续承载的裂缝；
- 3) 该建筑使用功能为活动室，结构无超载现象发生，结构构件无人为损坏、使用环境恶化等情况。

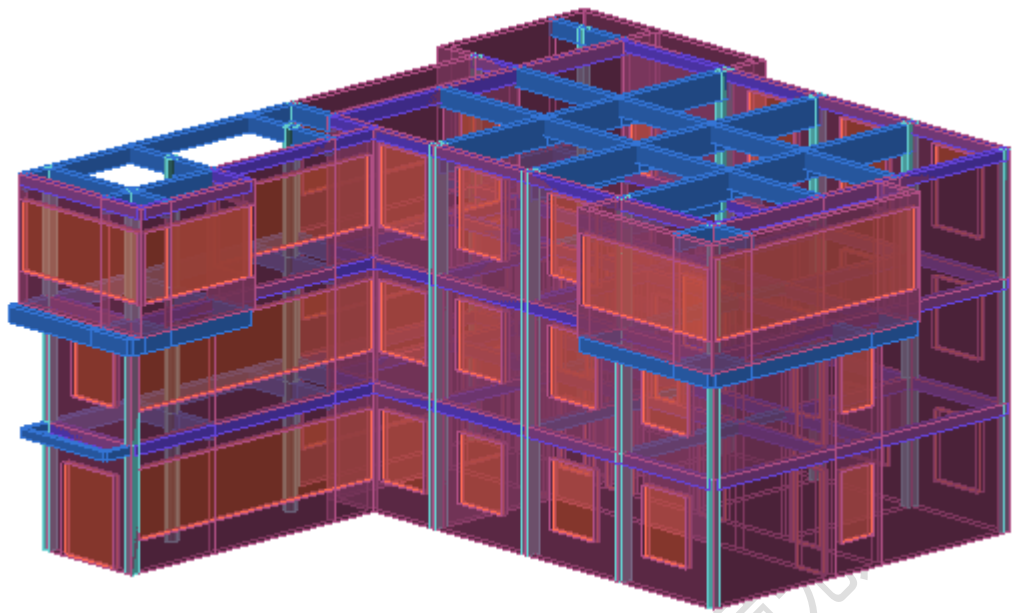
图 5.1 计算模型

根据现场调查和检测结果，经按现行标准规范对该建筑的主体结构进行复核算。复核算结果表明，该建筑部分墙体抗压承载力和高厚比、抗震承载力不满足规范及计算要求；部分混凝土构件承载力不满足规范及计算要求，其余混凝土框架柱、框架梁承载力满足规范及计算要求，承载力不足构件详见表 5.1。

- 1) 建议对该建筑评定为  $c_u$  级的构件采取有效的处理措施，具体处理工作应由具备相应资质的单位进行；
- 2) 在正常使用过程中所施加的荷载不得高于设计和验算时所取荷载，凡涉及该建筑结构安全的更改，如拆改主体结构或承重构件、改变使用功能、改变使用荷载等情况，需重新进行鉴定；
- 3) 建议对该建筑综合考虑其修复难度、房屋老旧程度、经济效益与社会效益，采取停止使用、加固维修或其它有效处理措施。
