报告编号: CSA2221000078

芜湖市老干部活动中心 C 楼

## 结构安全性和抗震鉴定报告

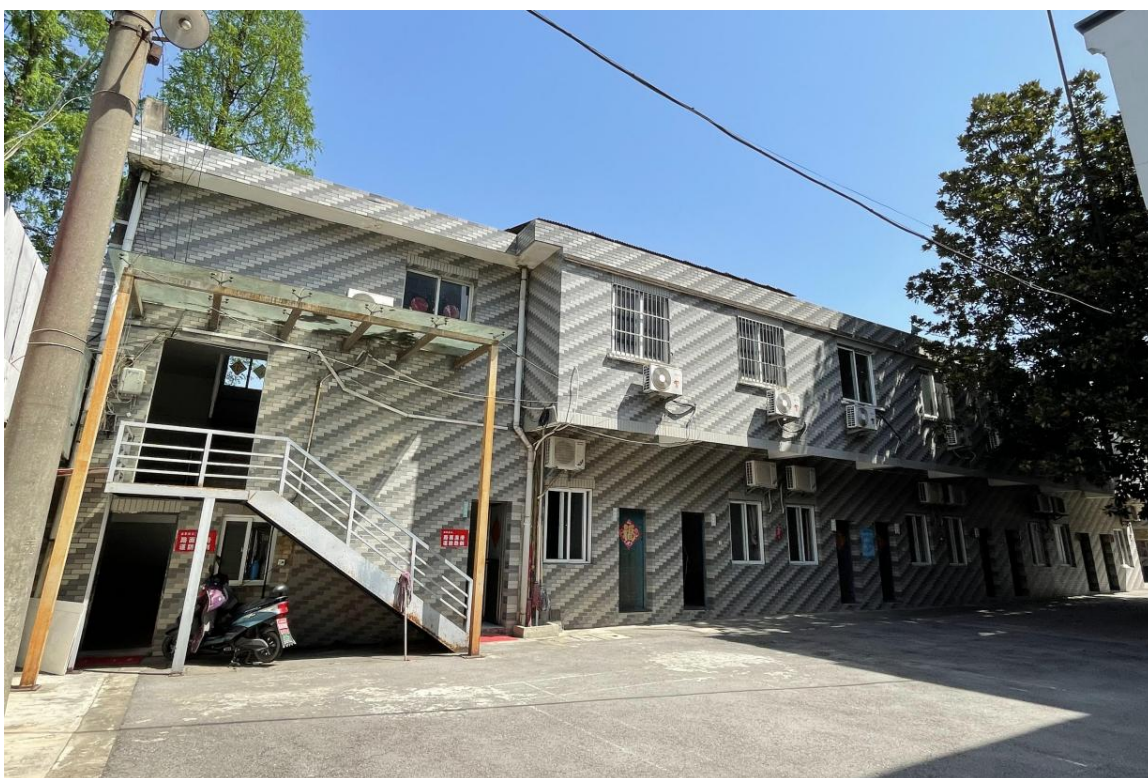
图 1.1 建筑外观现状图

芜湖市老干部活动中心 C 楼位于芜湖市镜湖区，总建筑面积约为 530m<sup>2</sup>，建筑外观现状见图 1.1。该建筑为二层砌体结构，基础为条形基础，一层建筑平面图见图 1.2。

- 1) 该建筑结构形式为二层砌体结构, 基础形式为条形基础。
- 2) 经现场调查, 该建筑楼屋面为预制板, 墙体采用普通砖进行砌筑, 承重墙体厚为 240mm; 楼面及屋盖处设有圈梁, 房屋四角设有构造柱; 室内地坪表面平整良好, 主体结构暂未发现不适于继续承载的裂缝;
- 3) 该建筑使用功能为活动中心及办公用房, 结构无超载现象发生, 结构构件无人为损坏、使用环境恶化等情况。
